Revista da Associação
dos Arqueólogos Portugueses

Volume 68
2016

COLÓQUIO
TERRAMOTO DE LISBOA. ARQUEOLOGIA E HISTÓRIA

SINAIS DE UM QUOTIDIANO QUE O TERRAMOTO DE 1755 INTERROMPEU. OS VESTÍGIOS DETECTADOS NO MUSEU DE LISBOA – TEATRO ROMANO

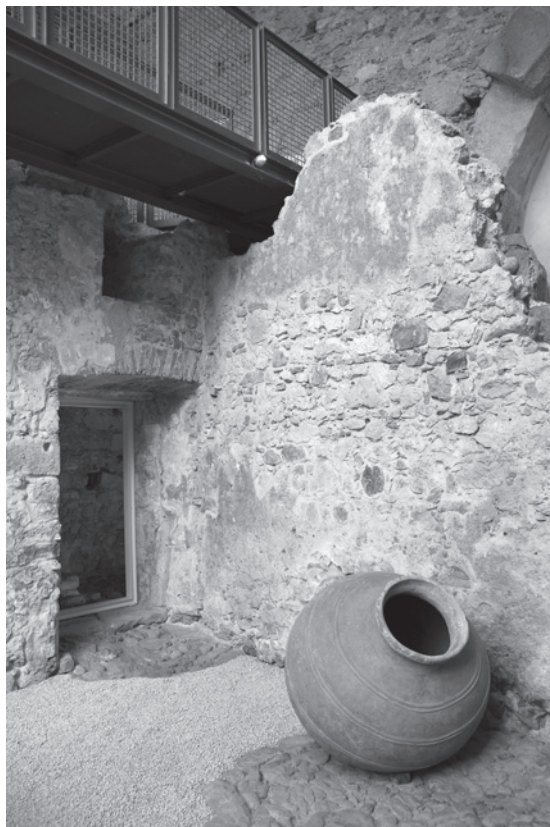
Figura 1 – Aspecto actual do interior do Museu de Lisboa – Teatro Romano após a musealização do sítio arqueológico e a acção de restauro e conservação realizada nas ruínas (Fotografia de José Avelar / Museu de Lisboa).

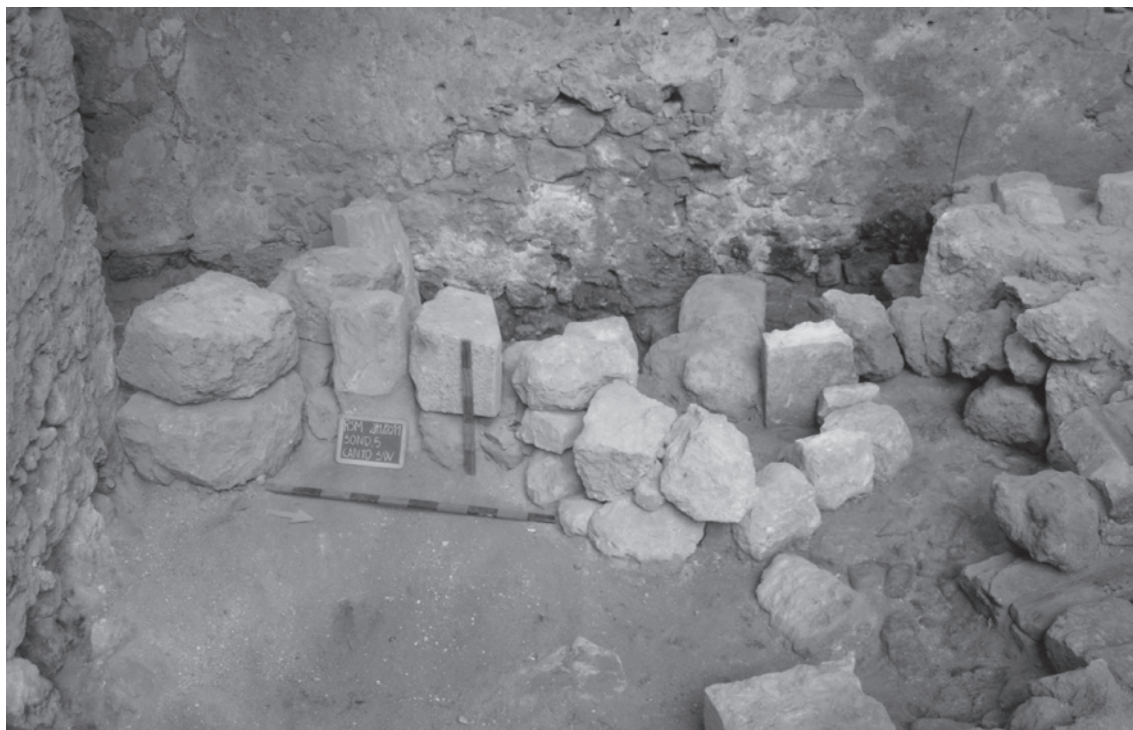
Figura 3 – Pormenor da área sudoeste da divisão da habitação do séc. XVII, junto à porta de acesso ao antigo *Beco do Aljube por Detrás do Celeiro da Mitra*. As estruturas que se observam correspondem a vários alinhamentos de elementos arquitectónicos que, possivelmente, não teriam outra função que os arrumar de forma mais ordenada.

Observou-se, no entanto, que o entulhamento do rés-do-chão desta habitação foi realizado de forma pensada e com algum grau de preparação. Com efeito, o preenchimento com entulhos não foi totalmente casuístico e aleatório e, possivelmente, num primeiro momento, houve uma clara intencionalidade na escolha dos materiais, na criação de áreas específicas delimitadas por materiais de maior dimensão, talvez com o objectivo de obter espaços compartimentados para alguma função específica que hoje nos escapa.

Esta situação ocorreu na zona sudoeste do rés-do-chão, em frente à porta que aí se localiza e que permite o acesso ao antigo *Beco do Aljube por De trás do Celeiro da Mitra*. A restante área teve um tratamento distinto, tendo sido abandonada precisamente da mesma forma como havia ficado após o incêndio.

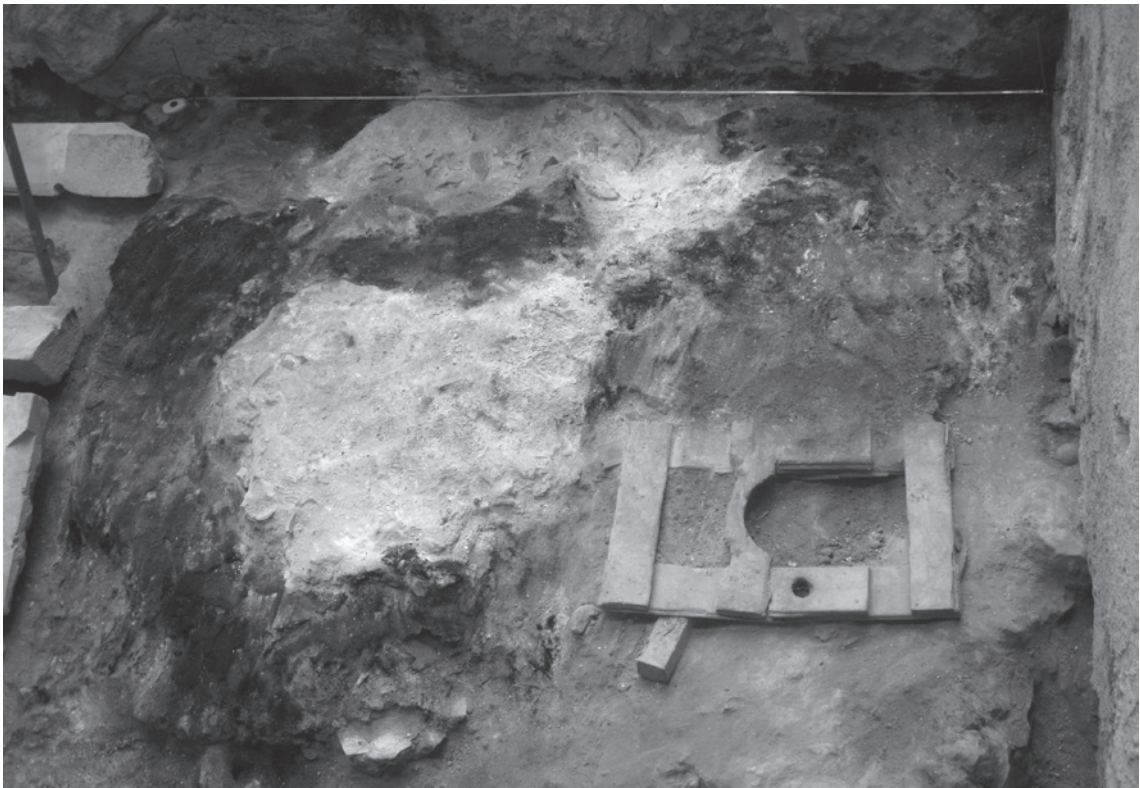
Figura 4 – Zona nascente do interior da divisão da habitação do séc. XVII onde se encontravam os vestígios do cereal carbonizado sobreposto por uma extensa e compacta camada de argamassas de coloração esbranquiçada

De facto, na área nascente, foi detectado um enorme monturo de argamassas, que recobria uma área extensa e que se sobrepunha a níveis que inicialmente nos pareceram ser de madeira carbonizada.

Com a limpeza do local verificámos que de facto existiam vestígios de madeira no limite nascente, mas que na área subjacente às argamassas se presenciava o que nos parecia ser palha, ainda com espigas bastante bem preservadas. Assim, procurámos remover toda a argamassa a qual, como se veio a constatar, tinha como que selado o cereal o qual se encontrava totalmente intacto.

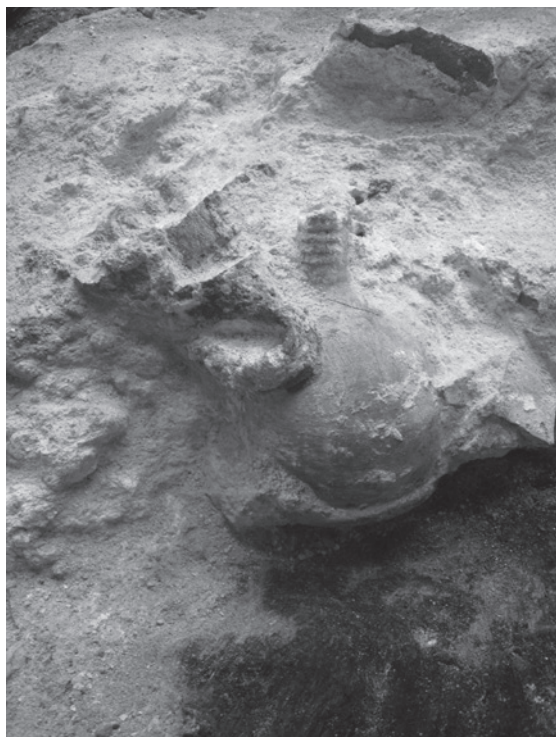
Figura 5 – Pormenor de uma bilha, de cerâmica comum, totalmente embebida nas argamassas que se encontravam por cima dos cereais carbonizados.

De mencionar que as argamassas possuíam no seu interior inúmeras peças cerâmicas que ficaram como que “aprimonadas”. Foi necessário proceder a um desbaste das argamassas de forma a removê-las, na íntegra, e possibilitar a retirada das peças desta camada.

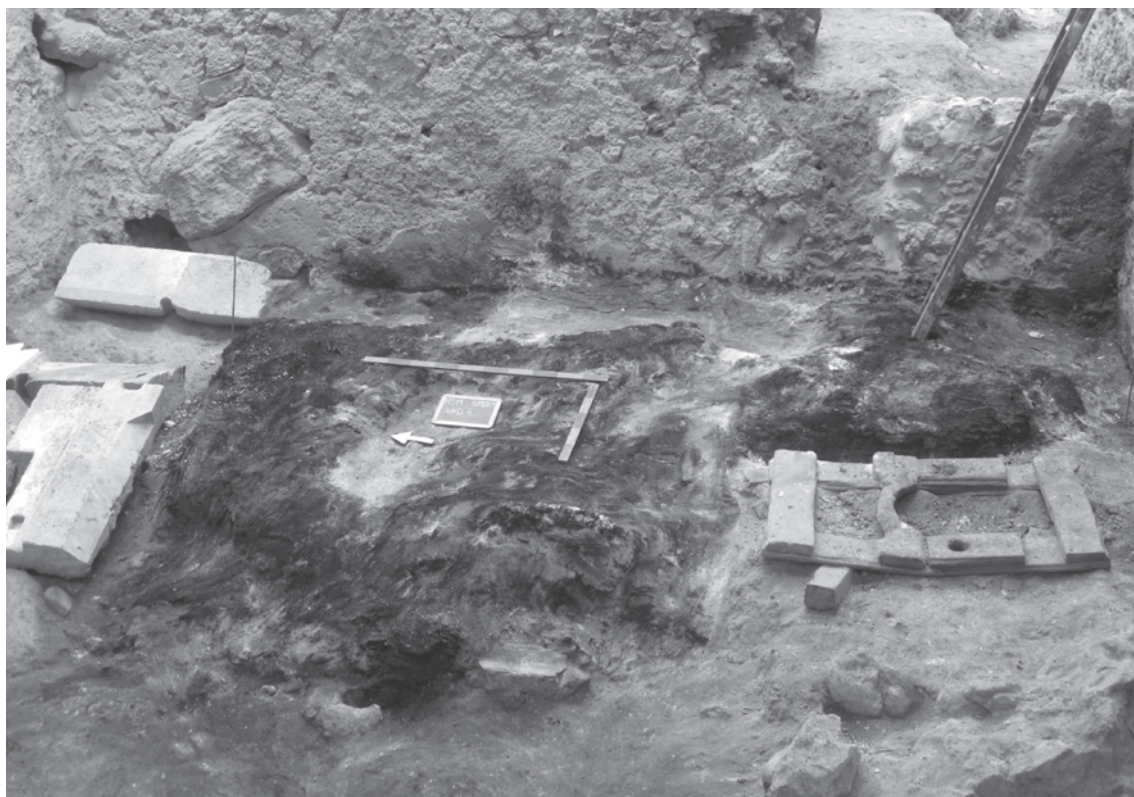
Figura 6 – A mesma área representada na figura 4 após a remoção das argamassas, visualizando-se somente o cereal *in situ*, totalmente carbonizado.

Após esta acção deu-se início ao registo da camada subjacente, como já mencionado, inteiramente composto pelo cereal o qual se veio a verificar que se encontrava depositado não de forma aleatória mas antes de modo cuidado e ordenado.

Com efeito, o cereal encontrava-se disposto em fiadas sobrepostas, sendo que a fiada inferior se dispunha em sentido perpendicular ao que se sobrepunha.

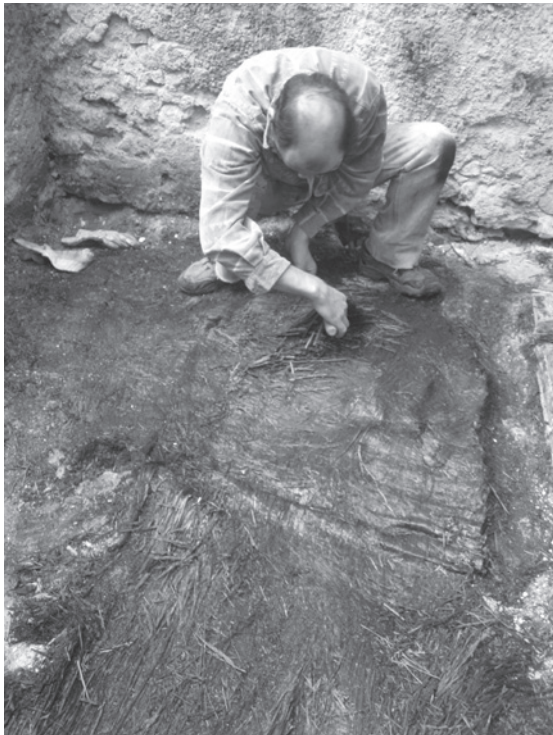
Figura 7 – Aspecto do cereal *in situ* no momento em que se encontrava a ser levantado.

Inicialmente, esta camada repleta de cereal não parecia ser muito espessa, facto que se veio a verificar ser incorrecto uma vez que, no decurso da escavação e com a entrada de ar por entre os vestígios arqueobotânicos, o espaço entre os mesmos aumentou, revelando tratar-se de uma enorme quantidade de cereal que aí se encontrava armazenada.

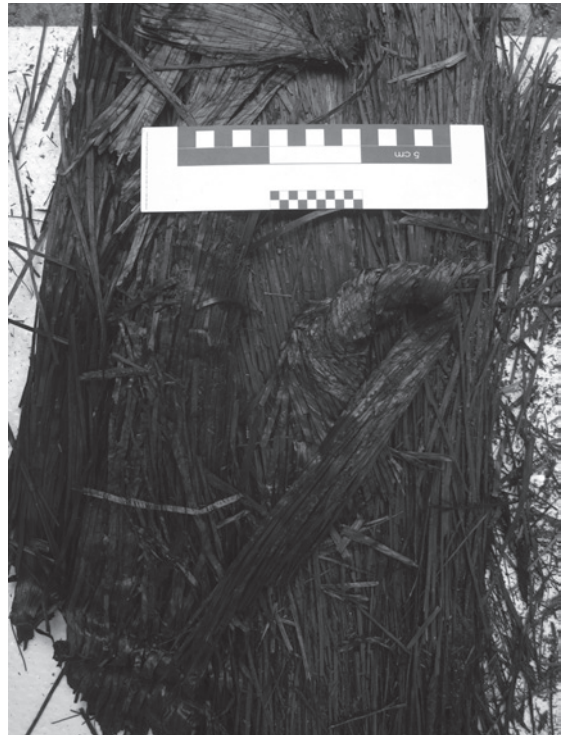
Figura 8 – Pormenor de um dos nós, realizado com o próprio cereal, que ataria um dos muitos “medouchos” de cereal que se encontravam depositados no local.

O cereal estava organizado em “medouchos” ou “mornais”, isto é pequenos feixes, que são atados a meio. Geralmente, e como ocorre neste caso, os nós são, também eles, compostos por um conjunto de fibras de cereal enroladas à volta do feixe, finalizando em nó para manter o conjunto unido.

Geralmente estes medouchos são colocados lado a lado, como aqui acontece, ou colocados ao alto, quando o cereal ainda se encontra no campo e é junto, dispendo-os em cone e sendo posteriormente cobertos de modo a ficarem protegidos da chuva.

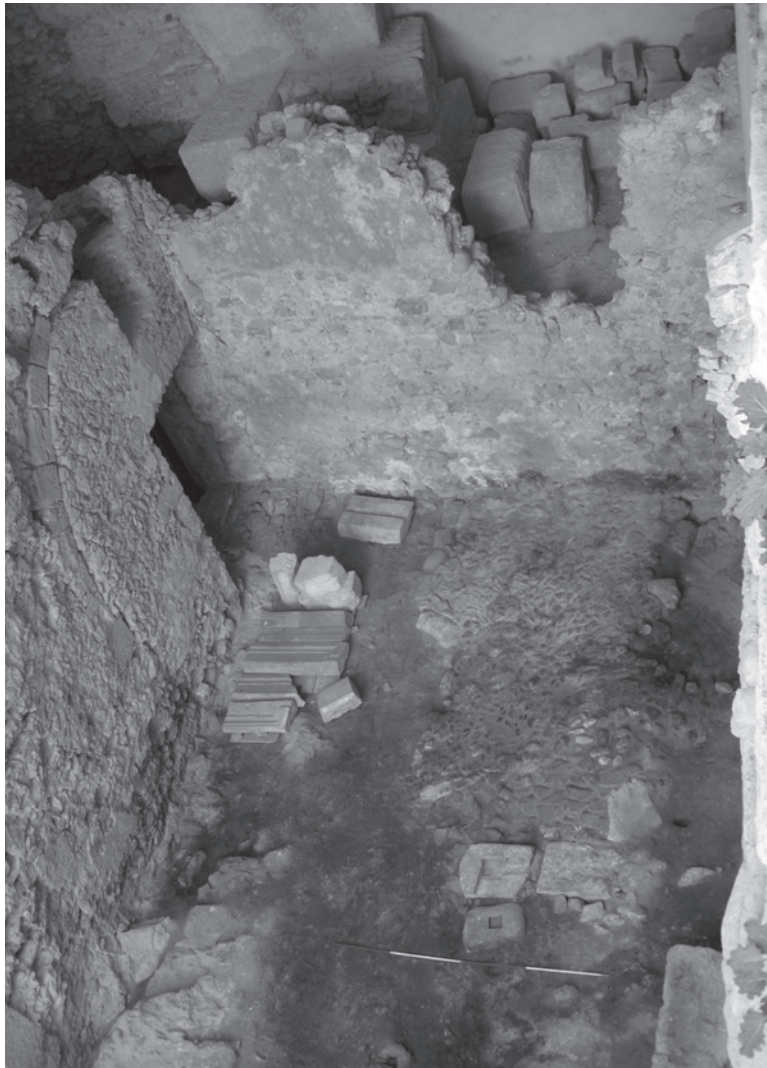
Figura 9 – Aspecto geral do interior da interior da divisão da habitação do séc. XVII. Perspectiva de sudeste para nordeste, observando-se o pavimento em seixo rolado, as paredes e, a sul, a porta e a pequena janela com frente para o antigo *Beco do Aljube por Detrás do Celeiro da Mitra*.

O pavimento deste local contrasta, aliás, com o da restante área, onde se registou a existência de uma calçada em seixo rolado. Este facto significa que existiam duas áreas distintas ao nível do chão o que veio igualmente a ser testemunhado por uma

análise mais circunstanciada dos paramentos parietais. As paredes, com um acabamento em reboco muito grosseiro, conservavam grandes áreas com estuque branco ainda que, nas áreas inferiores bastante queimadas, se presenciavam notórios vestígios do incêndio que aí terá ocorrido.

O facto de se ter conservado um negativo de escada na parede sul desta divisão, e a articulação do respectivo lançamento, levou a considerar a original presença de um mezanino que abrangeria esta zona nascente, o que foi confirmado pelas concavidades dos barrotos para a colocação do soalho que ainda hoje se conservam na respectiva parede.
