ARQUEOLOGIA & HISTÓRIA

COLÓQUIO
TERRAMOTO DE LISBOA. ARQUEOLOGIA E HISTÓRIA

LARGO DUQUE DE CADAVAL (LISBOA): EVIDÊNCIAS DE UMA CATÁSTROFE

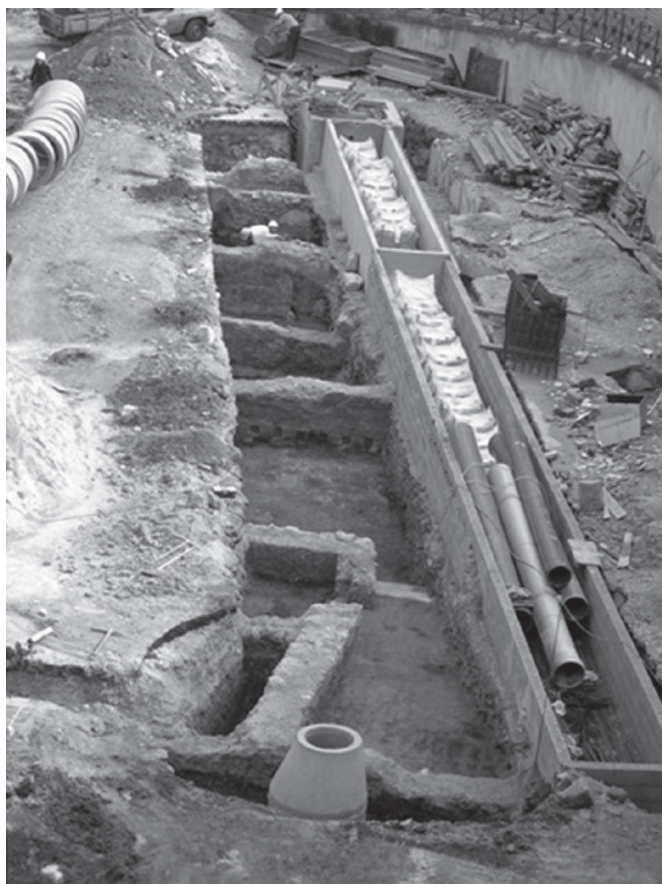
Figura 1 – Vista geral da escavação.

Remontam a 2006 os trabalhos arqueológicos desenvolvidos no Largo Duque de Cadaval, em Lisboa (a Sul da Estação de Comboios do Rossio, no sopé da colina de São Roque), no âmbito do cumprimento de medidas de minimização de impacto de obra, cuja finalidade passou pela requalificação urbana e arquitectónica do local, com a instalação de infra-estruturas de saneamento e águas pluviais. A intervenção ficou a cargo da empresa Teixeira Duarte Lda, promotora da obra, e coordenada por uma das signatárias (T.B.). Os trabalhos desenvolveram-se entre Setembro e Outubro, sendo intervencionada área com cerca de trinta metros de comprimento por quatro metros de largura (Fig. 1).

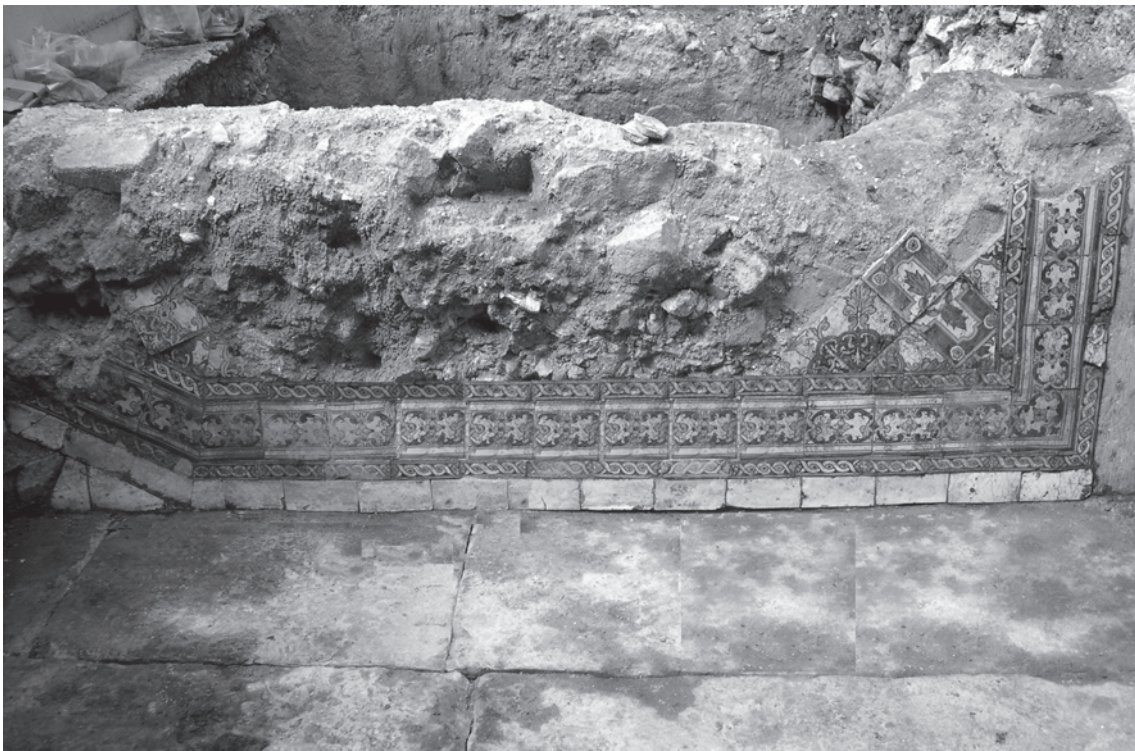
Figura 3 – Azulejos *in situ* no compartimento 1.

O compartimento 1 ofereceu paredes revestidas a azulejo de padrão, com motivos geométricos e vegetalistas, coincidente em ambas paredes, em tons de amarelo e azul, característico de meados do século XVII. No corte este, o lambrim dos azulejos inflectia para cima, denotando a presença de escada, facto que nos levou a considerar este compartimento como corredor de acesso ao primeiro andar. O pavimento era constituído por lajes de grandes dimensões (0,60 m por 1,30 m) executadas em pedra calcária. Atendendo a estas evidências, acreditamos estar perante uma zona pública do palácio ou um corredor que daria acesso ao piso superior, com vestígios de um primeiro degrau, também em calcário. Não se pode dizer que este chão é uma solução incomum atendendo ao seu aparecimento em diversas escavações em Lisboa, nomeadamente na cozinha e copas do palácio dos Marqueses de Marialva (Marques e Fernandes, 2006: 199). Na parede norte reconheceu-se o arranque de uma porta, com ombreiras igualmente em calcário, mas que não foi possível escavar. Acreditamos que daria acesso a outro compartimento.

O conjunto exumado neste arqueossítio compreende 2086 exemplares, dos quais 180 se encontravam *in situ*, ainda na parede do compartimento 1 (Fig. 3). Foram recuperados nos compartimentos 1 a 7, sendo que os compartimentos 8 e 9 não ofereceram qualquer fragmento. Todos os azulejos recolhidos encontravam-se indiscriminadamente nas camadas 2 e 3, que correspondem ao momento do colapso da estrutura após forte incêndio.

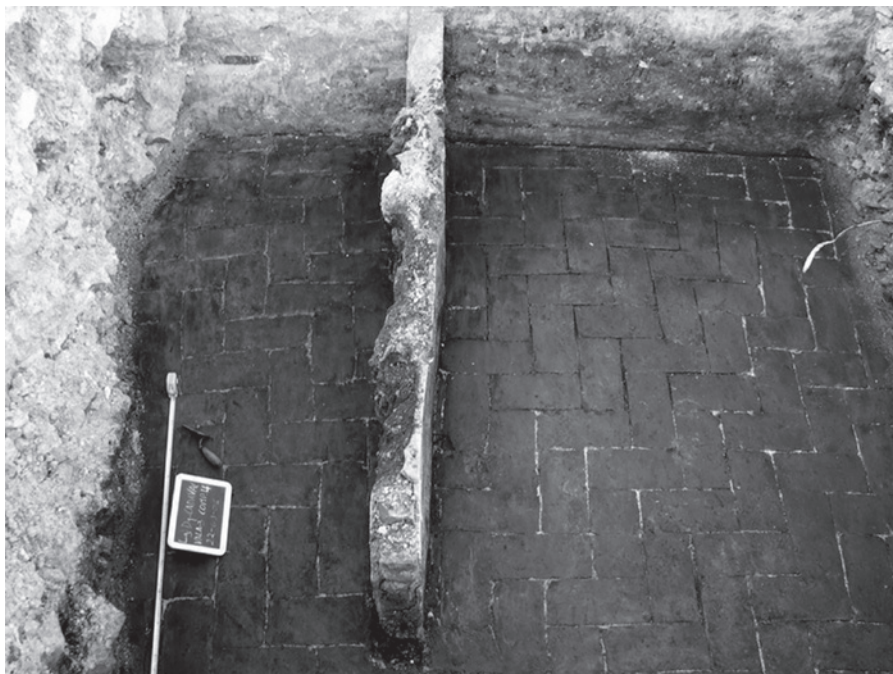
Figura 4 – Compartimentos 3 e 4.

Aquando do seu aparecimento, o compartimento 3 foi interpretado como uma única sala. Contudo, com a escavação da camada 2 foi identificada, a arrancar do muro norte, parede edificada em estuque e tijolo, cuja espessura não ultrapassava os 0,15 m, adossada posteriormente, surgindo a sala 4 e criando duas divisões independentes (Fig. 4). Relativamente aos compartimentos 3 e 4, que inicialmente

constituiriam apenas um único espaço, aquele era revestido por tijoleira de cor vermelha (0,40 m por 0,20 m), solução muito comum nas construções coetâneas e identificada em diversas escavações, tais como no Palácio Corte-Real, no Cais do Sodré (Vale e Marques, 1997: 128), e novamente no Palácio dos Marqueses de Marialva (Marques e Fernandes, 2006). O curioso desta divisão passa pelo facto de ser a única na qual conseguimos reconhecer a continuação da ocupação no momento pós-Terramoto, quando ocorre a sua divisão interna. Talvez não tivesse ficado assim tão destruído e foi possível ali encontrar abrigo na sequência do evento destrutivo. A funcionalidade primitiva deste espaço é mais difícil de prognosticar, atendendo que a cultura material identificada foi associada à ocupação pós-Terramoto, com cerâmicas de cariz doméstico.

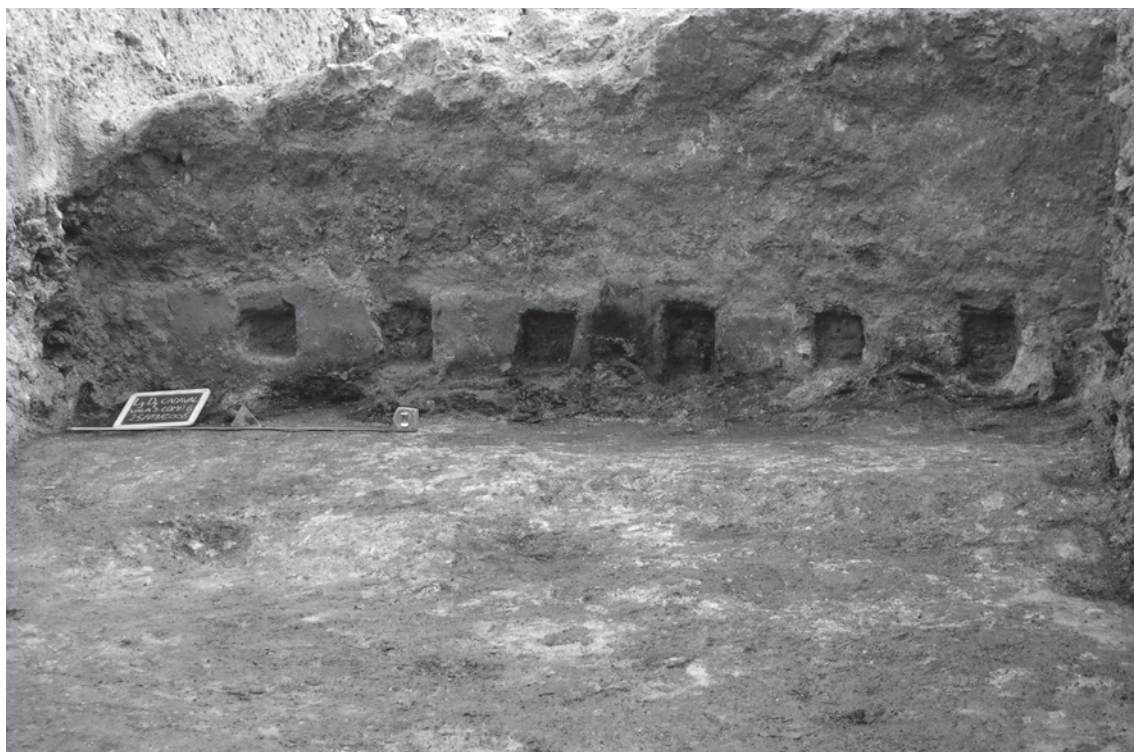
Figura 5 – Negativos na parede do compartimento 6.

lezamento parietal ou um chão sólido destinado a ser pisado frequentemente. O pavimento identificado no compartimento 6, o maior de todos, é pouco expressivo tratando-se apenas de uma argamassa de fraca consistência, de tom rosado, atribuído pelos restos de tijolo empregues. Na verdade, esta era apenas a parte inferior de um compartimento cujo chão seria revestido a madeira. Na parede sul deste compartimento foram identificados seis negativos na parede, revestida a argamassa, no interior dos quais se reconheceram restos de matéria orgânica semelhante a madeira queimada e pregos. Tal facto leva-nos a crer que os negativos sejam locais de encaixe de grandes barrotes de madeira, suportados pelo facto de que negativos semelhantes, alinhados com os anteriores, existiam na parede oposta, a norte. Estes constituíam o suporte do tabuado que formaria o chão daquele espaço (Fig. 5).

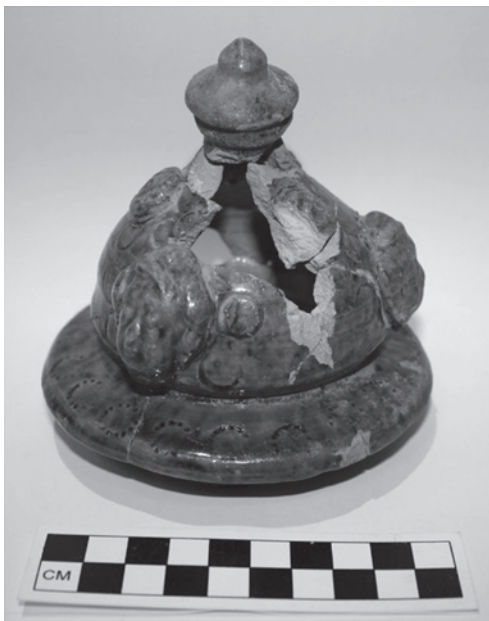
Figura 6 – Formas de cerâmicas recuperadas na escavação.

destruição do espaço (Fig. 6). A categoria cerâmica mais abundante trata-se de cerâmica comum, sobretudo louça de cozinha e armazenamento. Entre os vinte e quatro (24) objectos recolhidos destacam-se as panelas, de corpo globular, asas verticais e bordo aplanado superiormente e caçoilas, hemisféricas, seguidas pelos cântaros, púcaros e apenas uma taça. Maior parte da louça revestida a vidro de chumbo demonstra igualmente um carácter utilitário com diversas taças hemisféricas e garrafas, de colo alto, que serviriam sólidos e líquidos, num total de onze (11) recipientes. De destacar a existência de dois objectos, um pote e uma tampa, revestidos a vidro verde de chumbo. O pote, com asas horizontais é construído com pasta vermelha micácea sugerindo uma produção local. A tampa apresenta uma pasta mais clara e é decorada com rostos de senhoras (Fig. 7). Uma peça com decoração semelhante foi encontrada no Palácio dos Marialva, no largo de Camões, igualmente em contexto de destruição provocada pelo Terramoto, no entanto trata-se de possível queimador com rostos de meninos (Marques e Fernandes, 2006). É difícil inferir se será de produção nacional ou uma importação. Peças semelhantes, também com pastas rosadas, são produzidas em Saintonge (França) em finais do século XVII e inícios do século XVIII. A sua ausência em abundância dos contextos lisboetas setecentistas e o facto de as duas únicas peças que se conhecem ter sido recolhidas em contextos abastados, pode ser um indicador da sua produção exógena.

Foram recolhidos igualmente onze (11) recipientes em faiança, pequena colecção integralmente produzida em Lisboa. A tipologia dos recipientes é característica de meados do século XVIII com taças hemisféricas, pratos sub-troncocónicos e um covilhetes (Fig. 6). A decoração aposta nas linhas concêntricas azuis com pequenos apontamentos fitomórficos muito estilizados, no entanto predomina a decoração dita de contas, que se sabe ter sido produzida desde a segunda metade do século XVII até aos meados do século XIX (Casimiro, 2013).

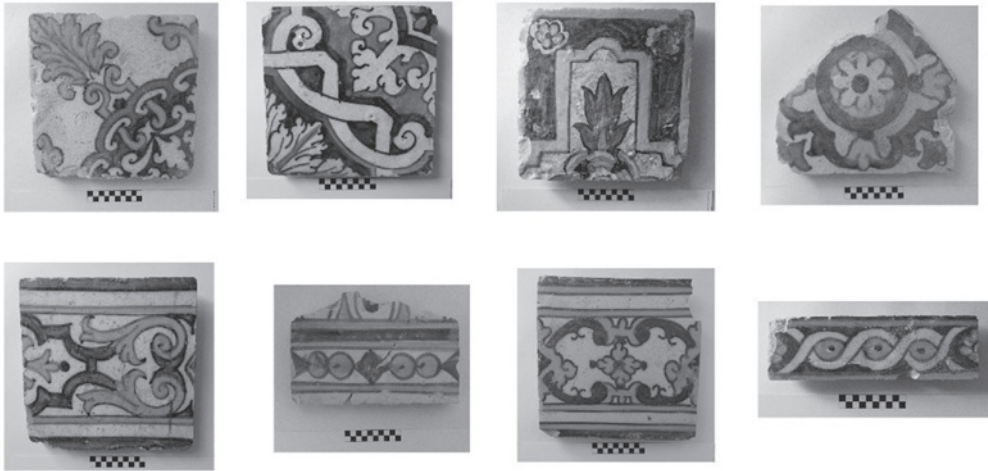
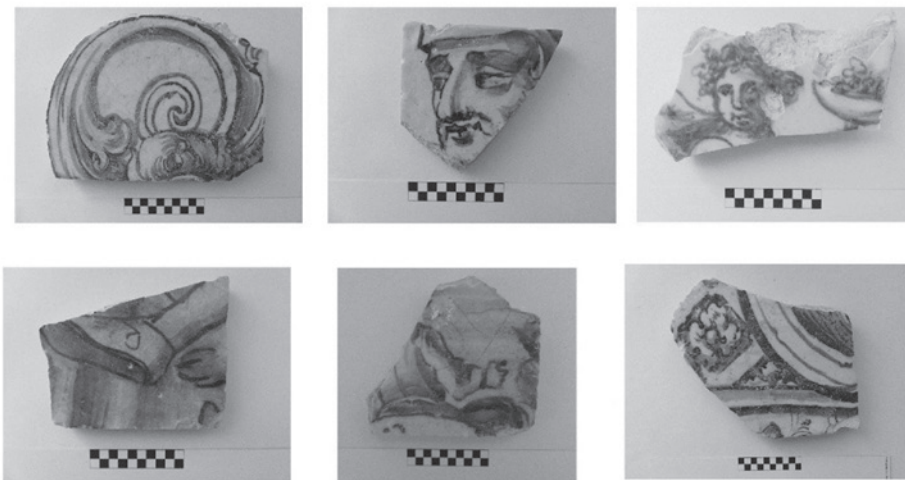
Azulejos de padrão

Azulejos figurativos

Azulejos queimados

Figura 10 – Exemplos de azulejos recuperados no largo Duque de Cadaval.

A mais imediata é certamente a abrupta destruição de algumas das paredes que foram encontradas por exemplo, no compartimento 1, dos quais os azulejos *in situ* são evidência. No entanto, alguns relatos coetâneos sugerem que este palácio não ruuiu imediatamente com o grande abalo, mas foi fustigado por enorme incêndio que destabilizou a sua estrutura (Sousa, 1955: 13). Na verdade, as evidências desse incêndio foram encontradas em diversos locais da intervenção arqueológica. Evidências de madeira queimada junto ao chão do compartimento 2, restos de vidraças deformadas por acção do calor no compartimento 5 e até mesmo nos azulejos. Alguns exemplares apresentam o esmalte enegrecido e até mesmo danificado pela exposição a uma fonte de calor que terá certamente chegado pelo menos aos 800° para que o esmalte comece a escorrer ou criar bolhas consideráveis (Fig. 10).
