Revista da Associação
dos Arqueólogos Portugueses

COLÓQUIO
TERRAMOTO DE LISBOA. ARQUEOLOGIA E HISTÓRIA

TESTEMUNHOS ARQUEOLÓGICOS DO TERRAMOTO DE 1755 EM SILVES

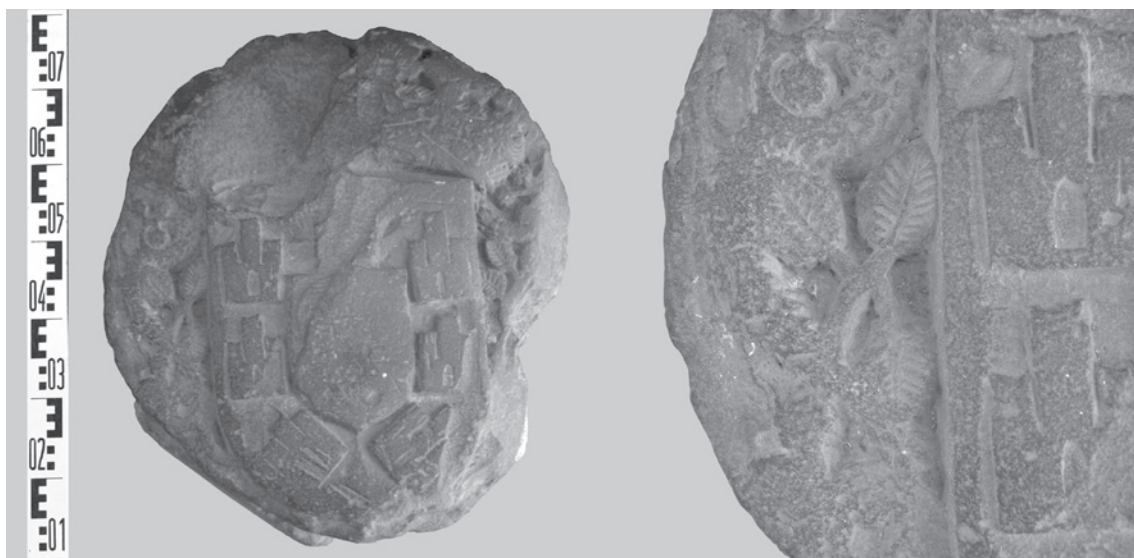
Figura 2 – Fecho de abóbada da Sé de Silves e pormenor (fotos J. Gonçalves, 2016).

Descoberto a cerca de 120 m de distância, para Sul, da Sé, o fecho de abóbada referido foi talhado num espesso bloco de arenito vermelho, mostrando, embora algo danificado, escudo de armas nacionais, exuberantemente ornamentado com motivos vegetalistas, e usado, entre outros monarcas, por D. Manuel I (1495-1521). Ele apresenta coroa aberta, cinco escudetes, com sete castelos na bordadura, em escudo de tipo português.

Aquele elemento arquitectónico, mostrando oito faces laterais para adossamento de nervuras de abóbada, talvez procedente da antiga capela-mor da Sé, mede 0,510 m de diâmetro e 0,380 m de espessura máxima.

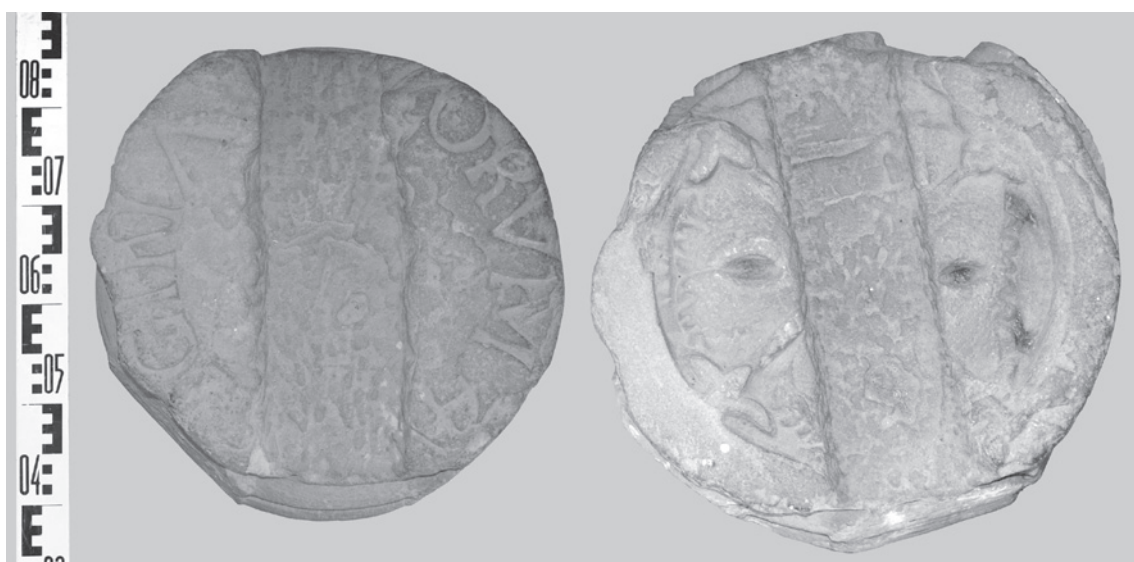
Figura 3 – Fechos de abóbadas da Sé de Silves (fotos J. Gonçalves, 2016).

Quando em 1979 iniciámos os nossos trabalhos arqueológicos em Silves, guardavam-se em pequena sala que antecedia a biblioteca da cidade, sediada no topo da torre albarrã que protegia a Porta da Medina, ou de Loulé, e que fora sede da Câmara Municipal, dois fechos de abóbada de dimensões apreciáveis. Trata-se de mais dois testemunhos, muito possivelmente caídos do lugar que ocupavam na Sé, única edificação que poderia comportar elementos com as dimensões que eles apresentam.

Ambos foram esculpidos em arenito da região, embora de cor bege e não vermelha como é mais usual. Um deles contém restos de inscrição, em letras maiúsculas do alfabeto latino e mede 0,435 m de diâmetro, apresentando 0,230 m de altura. Mostra rasgo central com 0,140 m de largura e 0,030 m de profundidade. O outro, com grande face de leão, tem também rasgo central, que mede 0,130 m de largura e 0,030 m de profundidade. Apresenta 0,475 m de diâmetro e 0,260 m de altura. Naquele primeiro é possível reconhecer, em letras maiúsculas, as palavras REGINA e (ANN)ORUM.

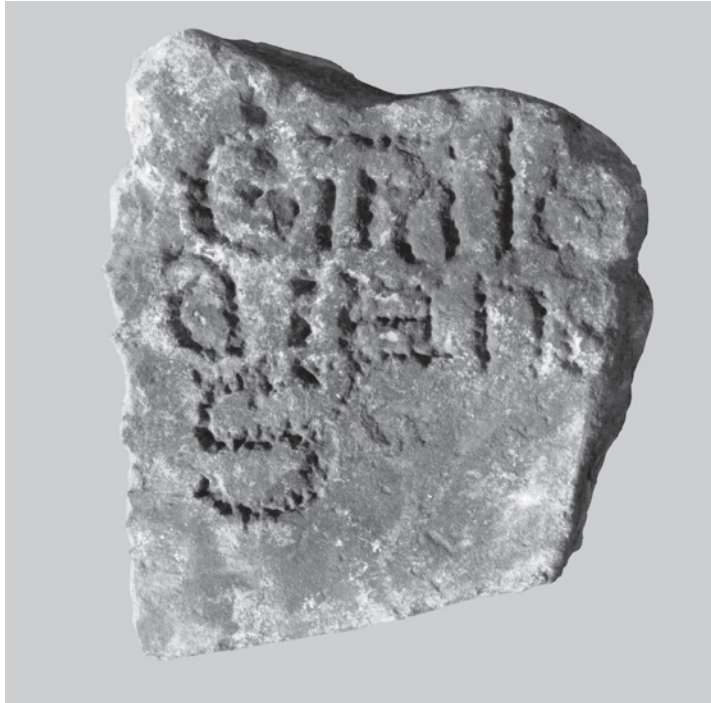
Figura 4 – Lápide funerária da Sé de Silves, encontrada no pátio anexo ao Poço-Cisterna (foto L. M. Cabrita).

Uma segunda lápide, também de arenito vermelho, foi descoberta a quando do desmonte de muro do século XIX, no local que mencionámos. Oferece contorno rectangular e encontra-se completa. A epígrafe consta de texto distribuído por três linhas horizontais, cujas letras foram profundamente picotadas. Mede 0,500 m de comprimento.

Ali se lê Giralda/a:ANS/S, ou seja, “sepultura de Giralda Anes”. O patronímico Anes é mencionado no *‘Livro do Almojarifado de Silves’*, de ca de 1474, referindo proprietário de vinhas em Loubite, denominado Gonçalo Anes de Revelha, assim como um Gonçalo Anes de Alves, que foi foreiro do Moinho da Azambujeira no Alvor, ainda Gonçalo Anes, foreiro de terreno no Vale Travesso e Gonçalo Anes Batenias, foreiro em Loubite e Gonçalo Anes Mosqueiro, que teve vinha em Loubite (Moreno, Leal e Domingues, 1984: 41, 43, 48, 66, 73, 111, 113, 124, 127, 128). Trata-se de apelido comum, de alguém por certo inumado na Sé, cuja lápide foi dali deslocada depois do derrube das abóbadas e dos grandes estragos em paredes e pavimentos, ocorridos quando do megassismo.

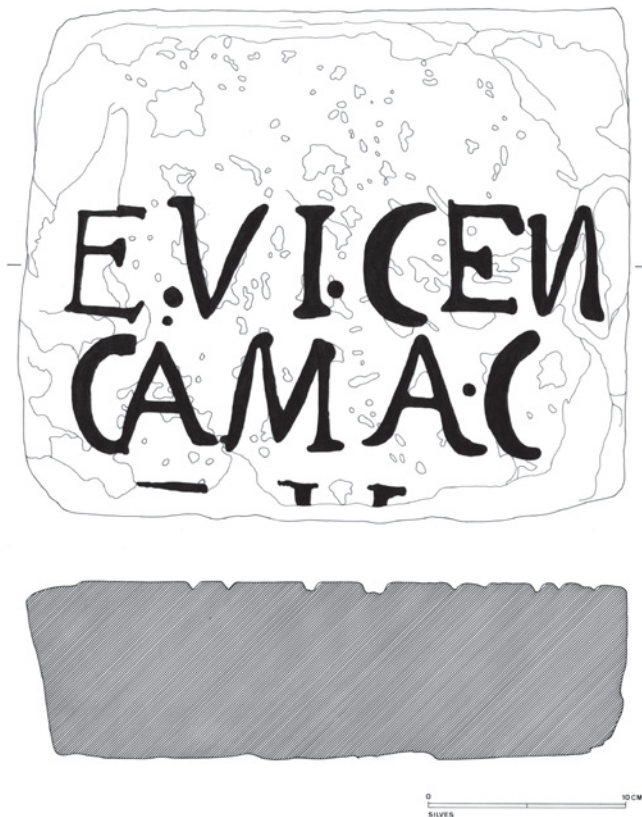
Figura 5 – Fragmento de lápide funerária da Sé de Silves, encontrado no pátio anexo ao Poço-Cisterna (SILV.3) (seg. M. V. Gomes).

Com o fecho de abóbada que referimos encontramos fragmento de pequena lápide, também de arenito vermelho, que guarda o Museu Municipal de Arqueologia de Silves, e que muito possivelmente assinalou, na zona da Sé, sepultura. A porção chegada até nós apresenta contorno rectangular e, em uma das faces, observa-se texto distribuído por duas linhas, detectando-se, ainda, os restos de uma terceira linha, todas paralelas e horizontais. As letras, gravadas profundamente, correspondem a nome próprio e a patronímico: E.VICEN/.../CAMAC..., ou seja, E. Vicente Camacho. Verifica-se que a lápide foi truncada, não só na parte inferior como junto ao bordo do seu lado direito. Mede 0,310 m de largura, 0,260 m de comprimento e 0,090 m de espessura máxima.

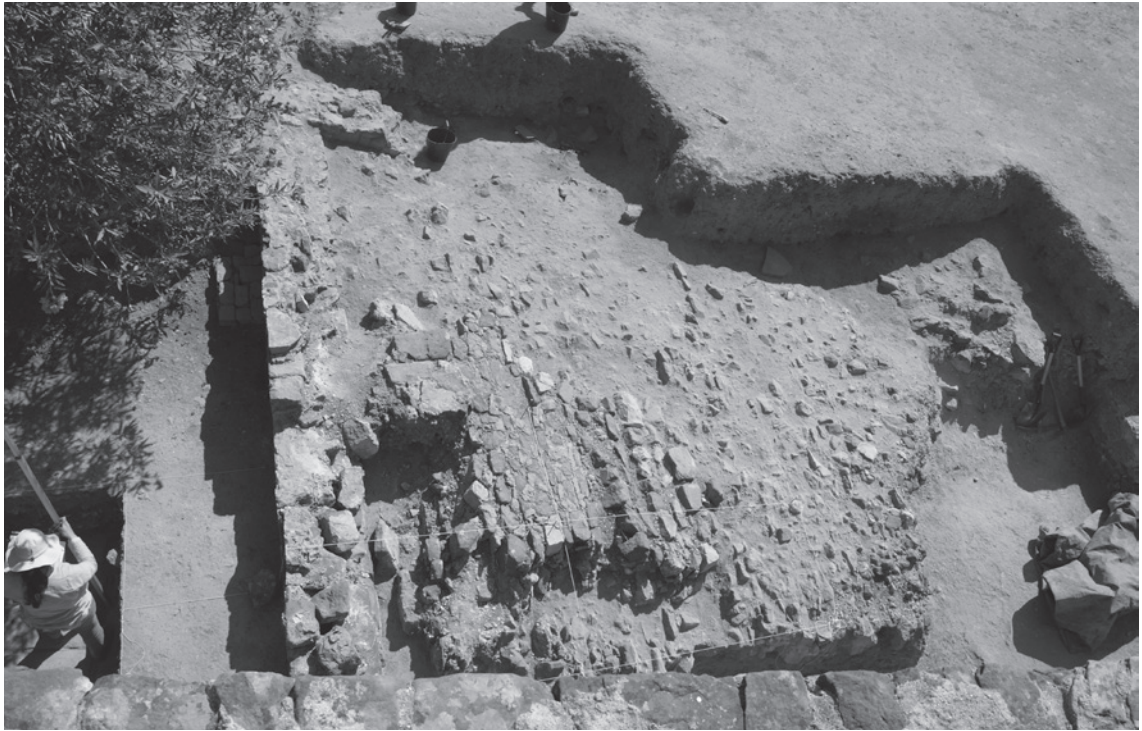
Figura 7 – Parede da alcaidaria do Castelo de Silves, derrubada com o Terramoto de 1755, assentando em estrato de abandono (foto M. V. Gomes, 2015).

No compartimento 3, ocupando grande parte do seu espaço, reconhecemos restos de estrutura formada por blocos de grés, argamassados com cal e areia, que correspondia a parede caída e que separaria este compartimento do que lhe ficava contíguo a norte. Iniciámos o levantamento desta estrutura e sob ela pôs-se a descoberto, junto do pano de muralha, pavimento constituído por massa fina de areia e cal, parcialmente abatido, em sector onde foram exumados elementos de arcaria, de grés vermelho, que formariam arco ogival, pertencente a portal. Ali detectámos numerosos pregos, de ferro, que podem ter pertencido a construção de madeira, eventualmente de piso ou da própria cobertura. Entre o espólio recuperado contam-se, ainda, quatro fragmentos de faiança portuguesa, do século XVII, um dos quais jazia sobre o pavimento mencionado. A grande parede tombada sugere constituir o resultado de cataclismo, ocorrido em data ulterior ao século XVII, sendo o Terramoto de 1755 o único grande acidente natural que poderá ter sido responsável pelo desmoronamento e total destruição da já então em grande parte arruinada alcaidaria do Castelo de Silves.

A alta parede, perpendicular à muralha e adossada a esta, terá ruído com parte daquela estrutura defensiva, constituindo um dos poucos testemunhos, actualmente conservados, de estrutura arquitectónica derrubada pelo Terramoto de 1755.

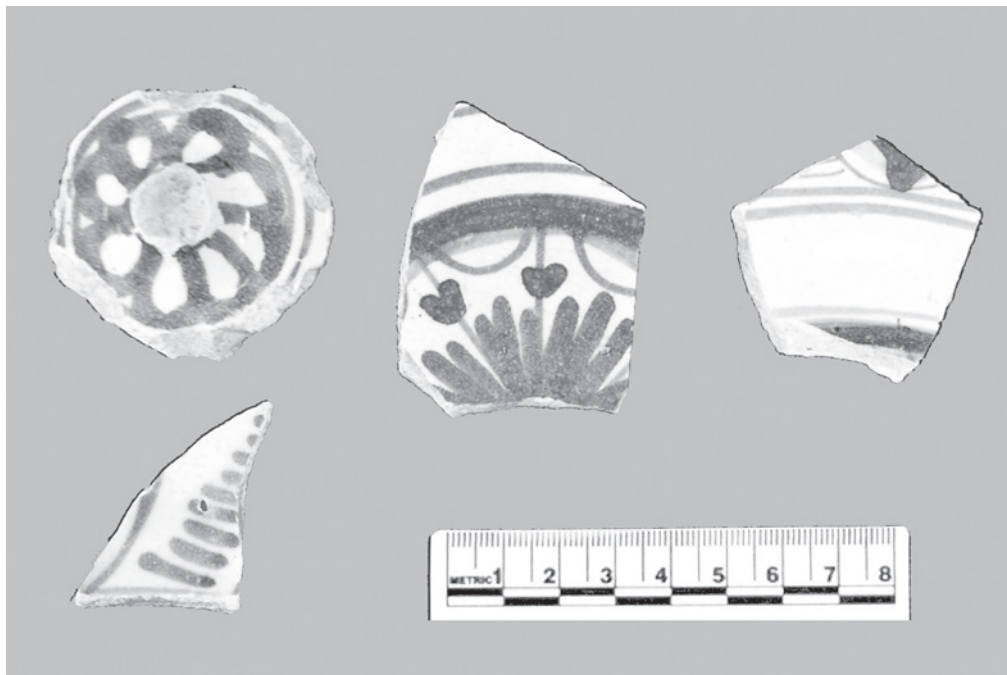
Figura 8 – Espólio encontrado sob parede derrubada a quando do Terramoto de 1755, na alcaidaria do Castelo de Silves (foto J. Gonçalves, 2016).
